## EXPERTIZA TEHNICA

### PODET PE DJ 127 KM 18+200 COMUNA TULGHES, JUDETUL HARGHITA

- IANUARIE 2016 -

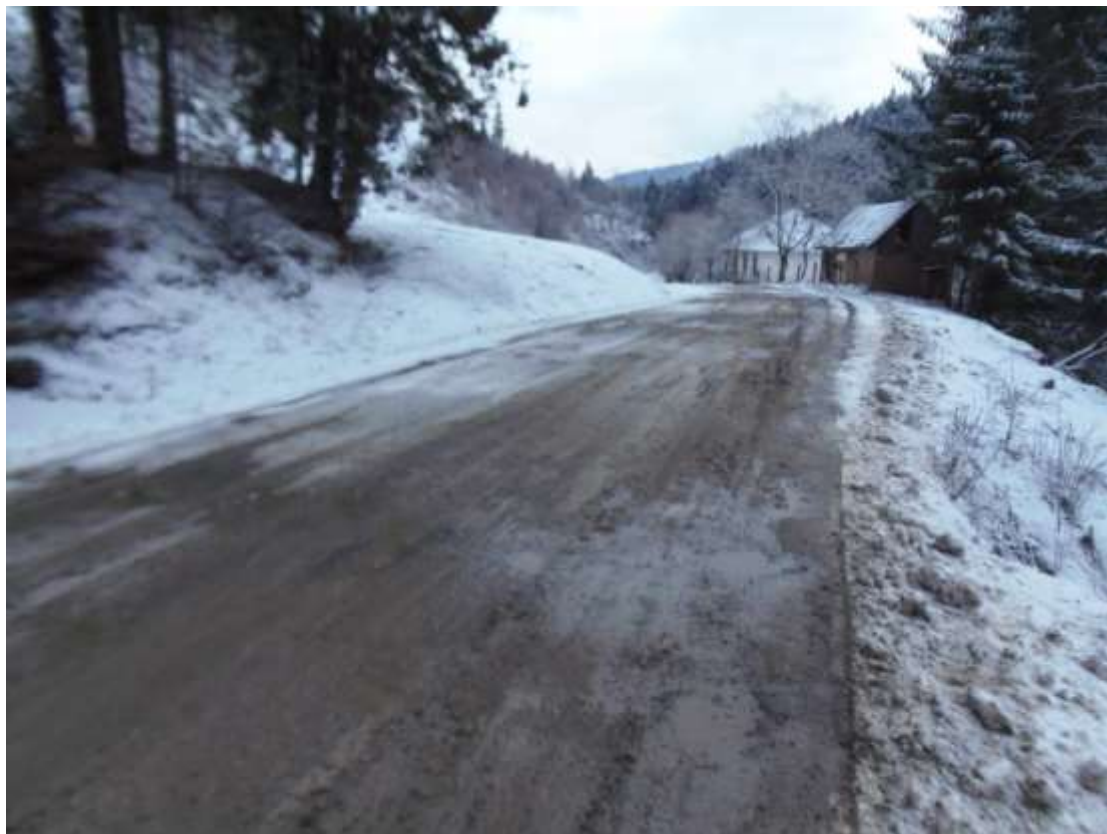
*Foto.1 – Vedere cale pe podet spre Tulghes*

1. Calea pe pod este degradată, prezintă suprafețe denivelate, fâgașe
2. Lipsa parapetului pe podeț și pe rampele de acces

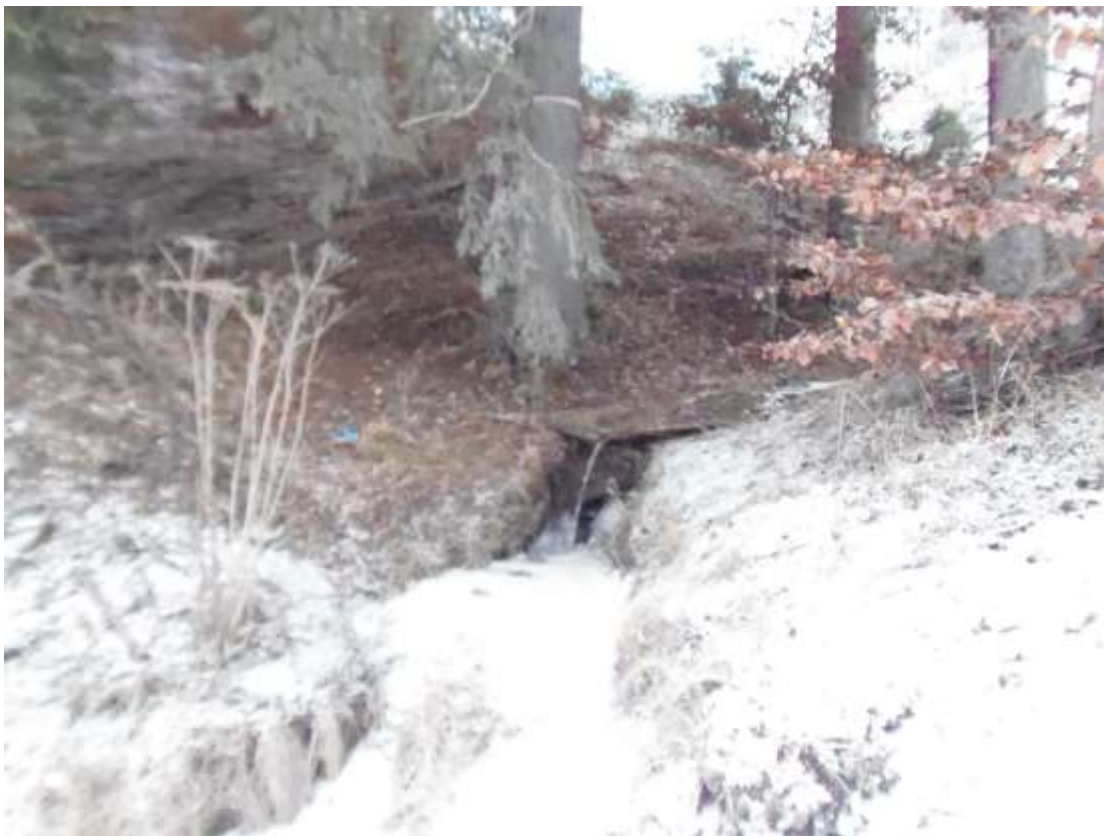
*Foto. 3 – Vedere albie amonte de podet*

Albia paraului nu este amenajată, prezintă un traseu sinuos si este colmatată, datorită ruperii malurilor si blocarea albiei de vegetație, gunoarie si depuneri aluvionare.

1. Se realizează racordarea podului cu terasamentele din rampele de acces
2. Se execută curățarea albiei de depuneri aluvionare.
3. Se montează parapete direcționali pe 10,0 m, pe ambele rampe de acces.

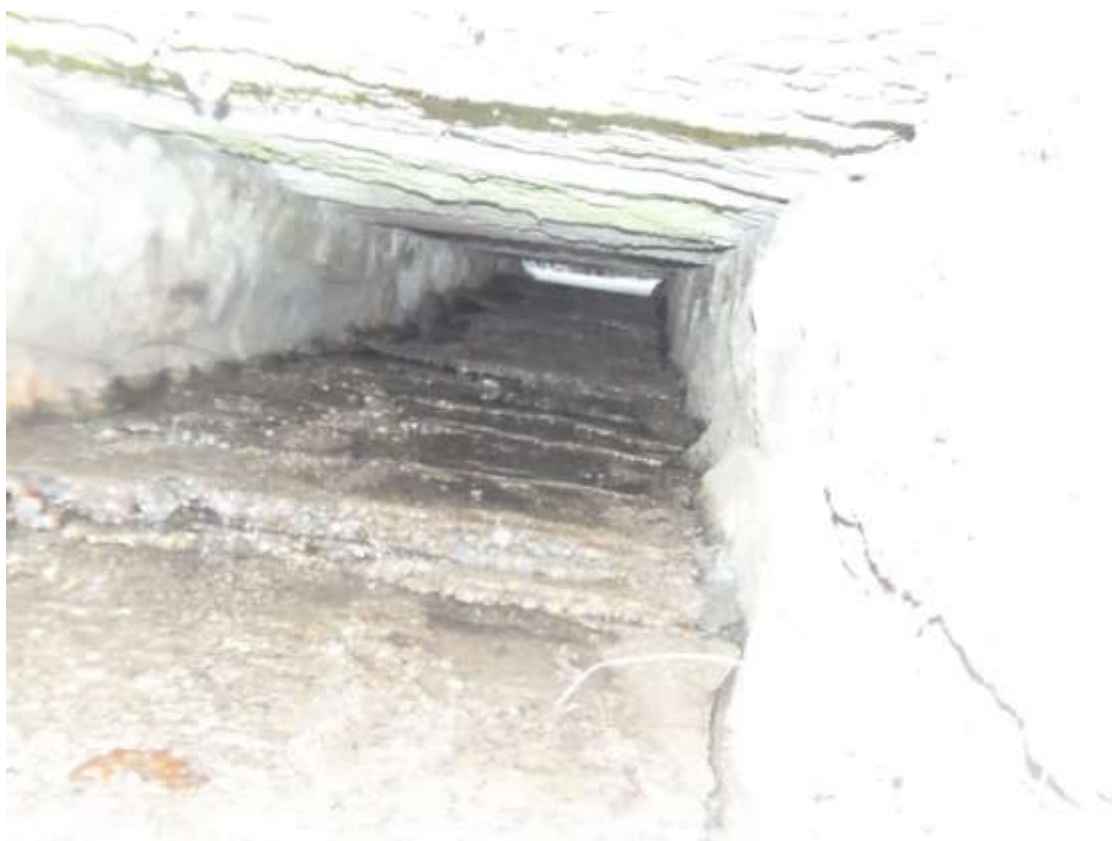
*Foto.5 – Vedere interioara podet*

1. Beton cu aspect friabil și zone din beton exfoliat.
2. Beton degradat prin carbonatare.

3. Coroziunea armăturii, pete de rugină și fisuri sau crăpături orientate pe direcția acesteia.
4. Cumularea la intradosul suprastructurii datorate a mai multor degradări (coroziune, fisuri, crăpături, striviri, etc.).
5. Defecte de suprafață la intradosul suprastructurii datorate - culoare neuniformă, pete negre, impurități, pete de rugină, aspect prăfuit, imperfecțiuni geometrice, aspect microporos, agregate la suprafață.
